**ПОЯСНЮВАЛЬНА ЗАПИСКА**  
до дипломної роботи  
магістр  
(освітній рівень)

тема роботи: **«Підвищення ефективності експлуатації машино-тракторного агрегату шляхом баластування та застосування здвоєних коліс на тракторі»**

1. Тема роботи: «Проектування технологічного процесу відновлення колінчатих валів автотракторних двигунів»

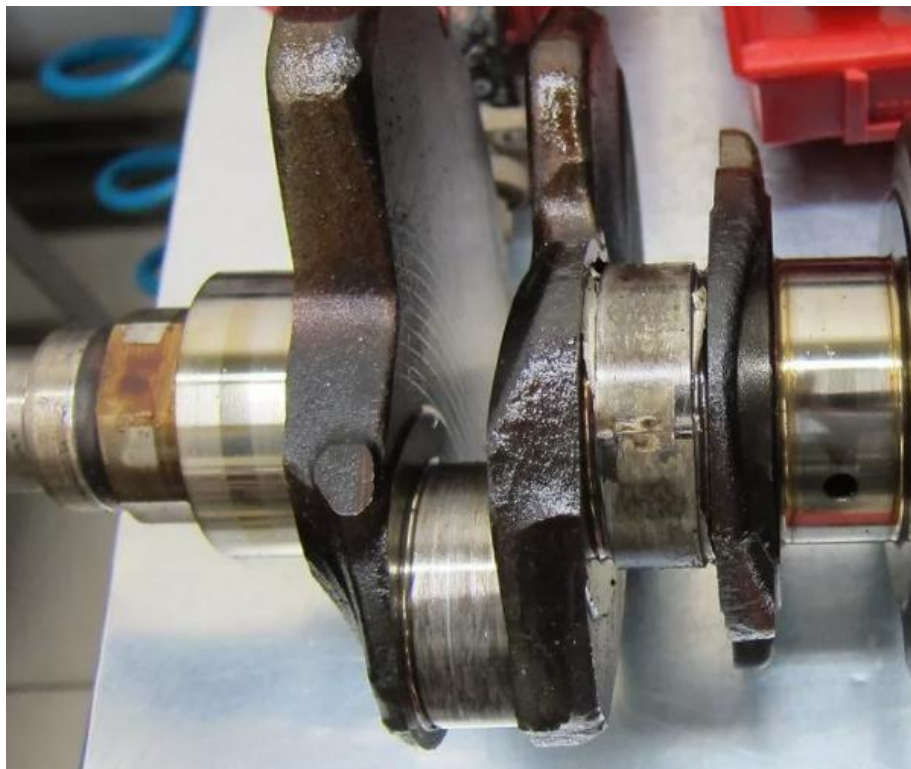
Рисунок 1.2 – Руйнування частини щоби валу

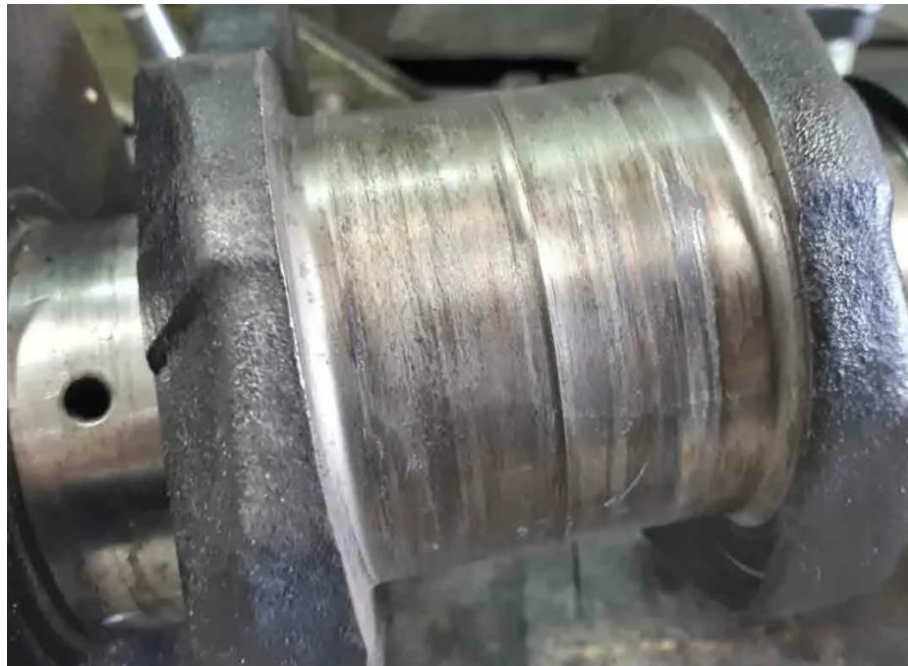
Рисунок 1.3 – Перезняття бабітового шару вкладишів на шийку валу

Найпоширенішими пошкодженнями колінчастих валів є: злам у зоні шийок або щік (рис. 1.4, 1.5, 1.6), утворення тріщин у шийках (рис. 1.3), задирність робочих поверхонь, поява овальності корінних і шатунних шийок, дефекти вузлів з'єднання вала з насосами та розподільними валами, а також його вигин [18]. Важливим критерієм оцінки якості процесу відновлення є відсутність внутрішніх дефектів (пор, тріщин) у наплавлених або напилених покриттях на робочих ділянках вала.

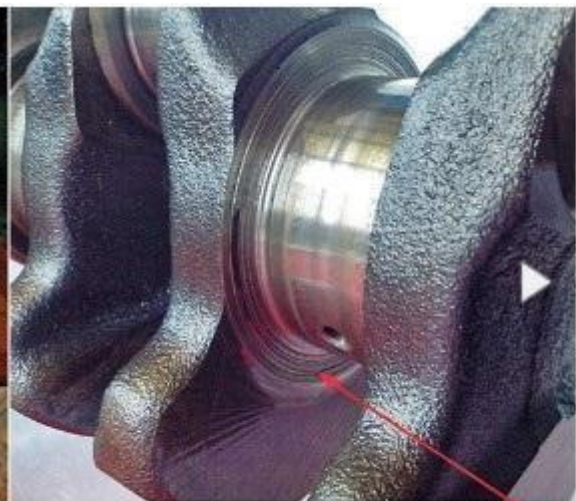
Задир упорного підшипника

Задир упорної поверхні вала

Рисунок 1.4 – Задири упорних поверхонь

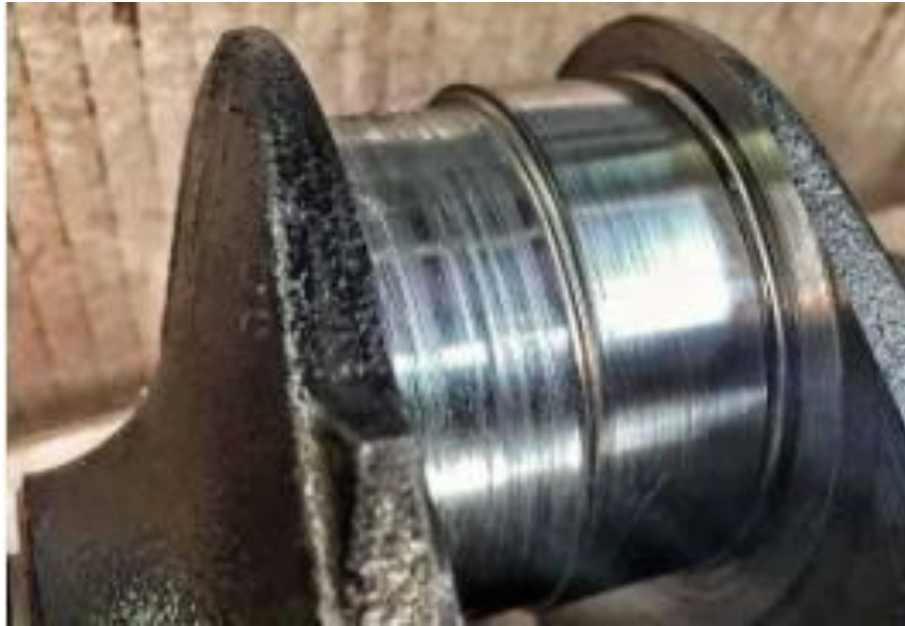
Рисунок 1.5 – Знос шатунної шийки V подібного двигуна

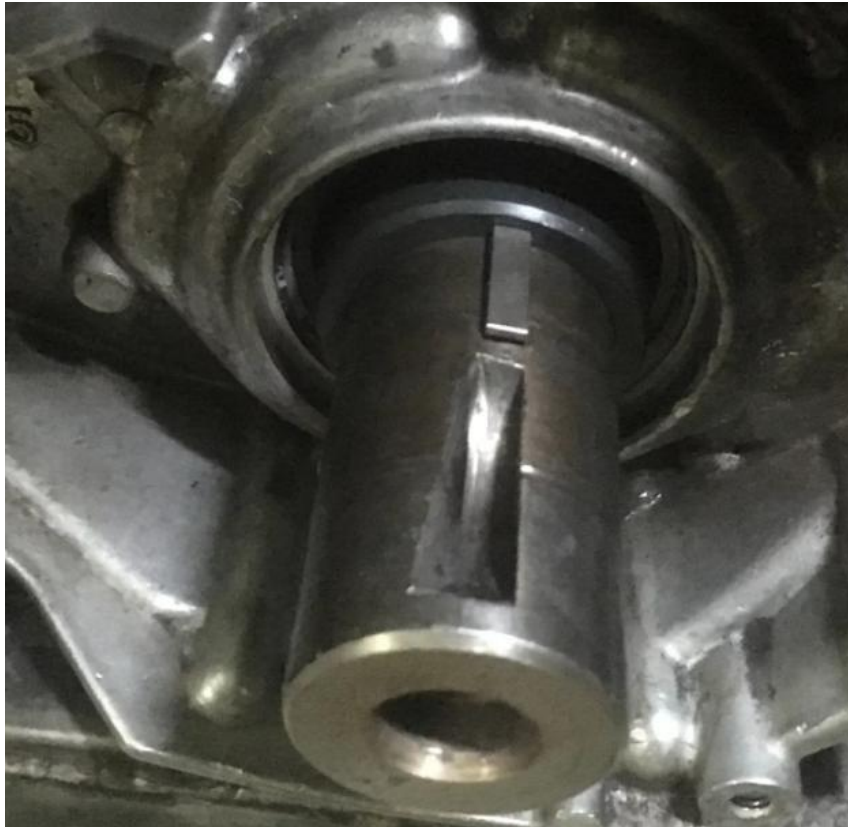
Рисунок 1.7 – Знос шпонкового пазу

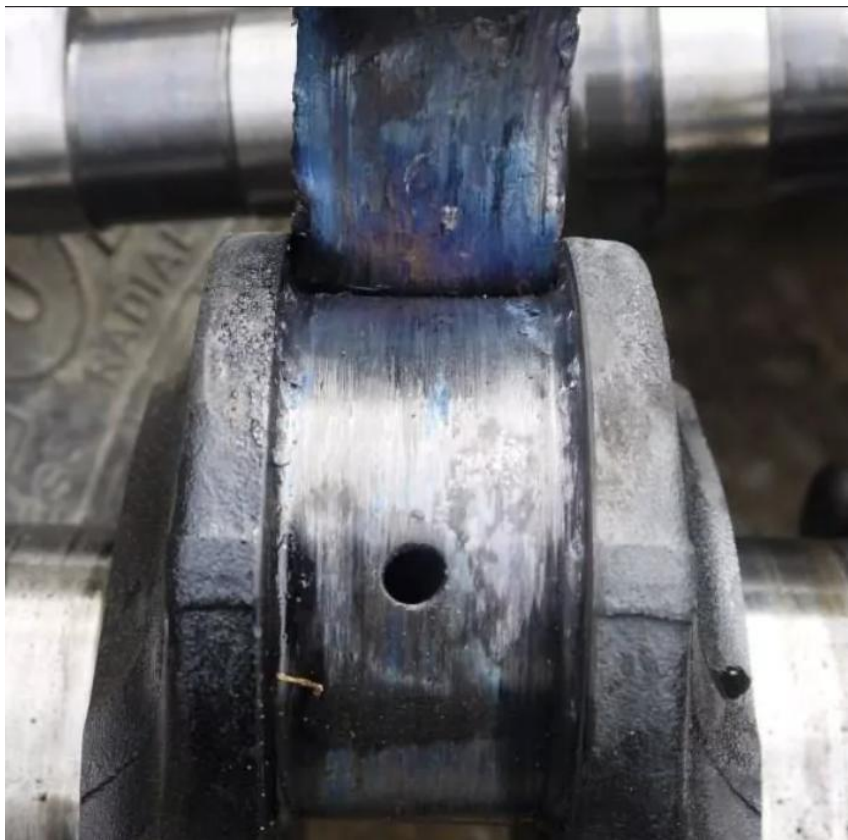
Рисунок 1.8 – Приварювання вкладиша до шийки внаслідок проворачування валу

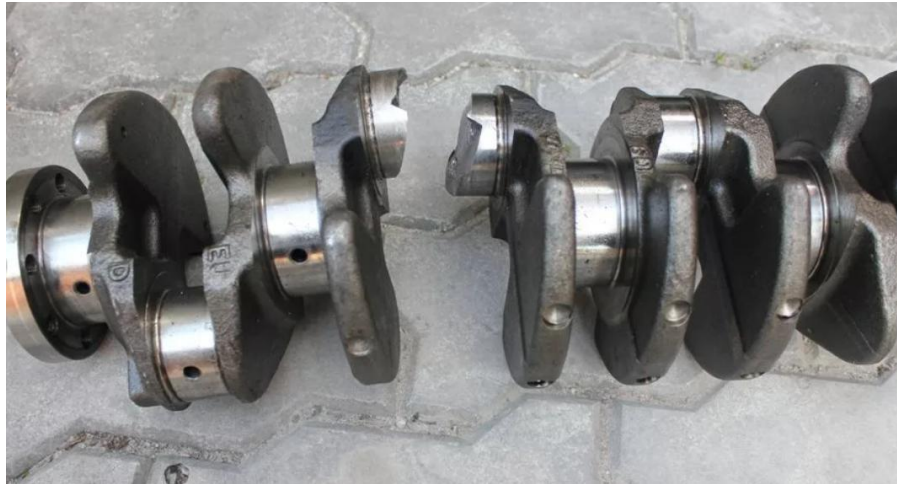
Рисунок 1.9 – Руйнування колінчатого валу

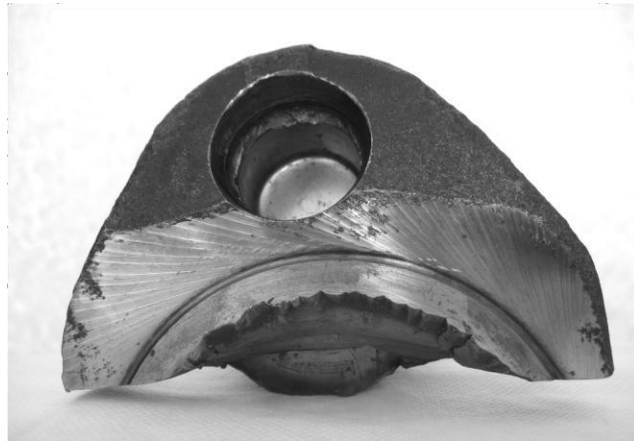
Рисунок 1.12 – Злам колінчатого вала через множинні втомлювані тріщини в області щоки

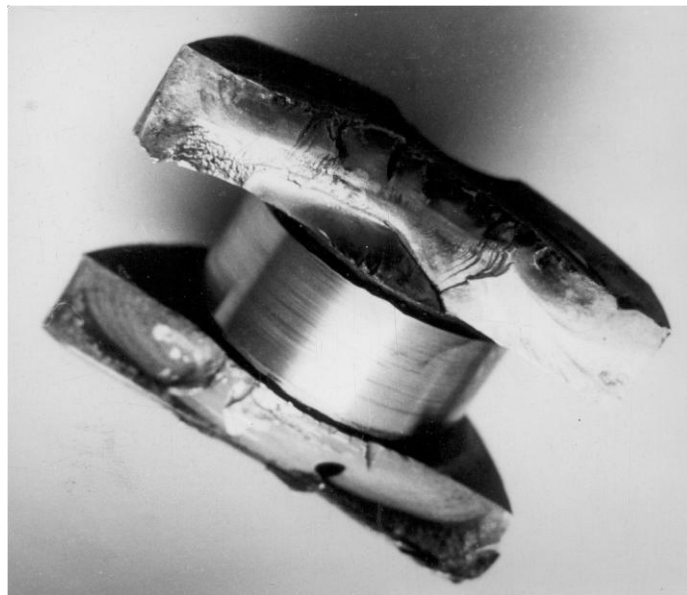
Рисунок 1.13 – Злам колінчатого вала двигуна «RABA-MAN» по щоках від дії нормальних напружень

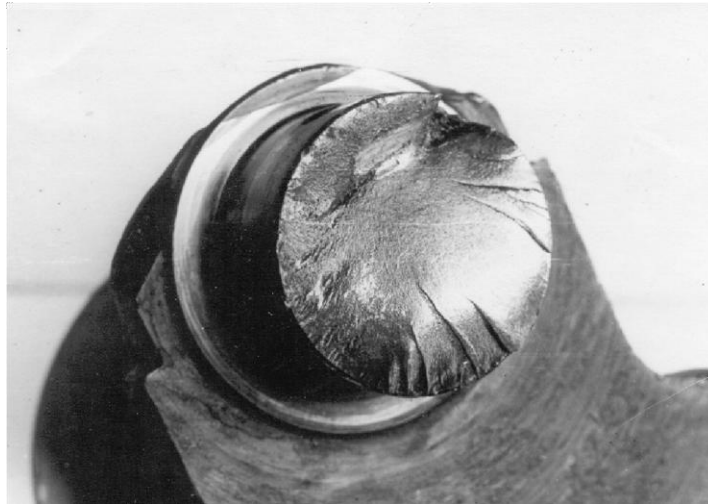
Рисунок 1.14 – Злам шийки колінчатого вала від напружень вигину

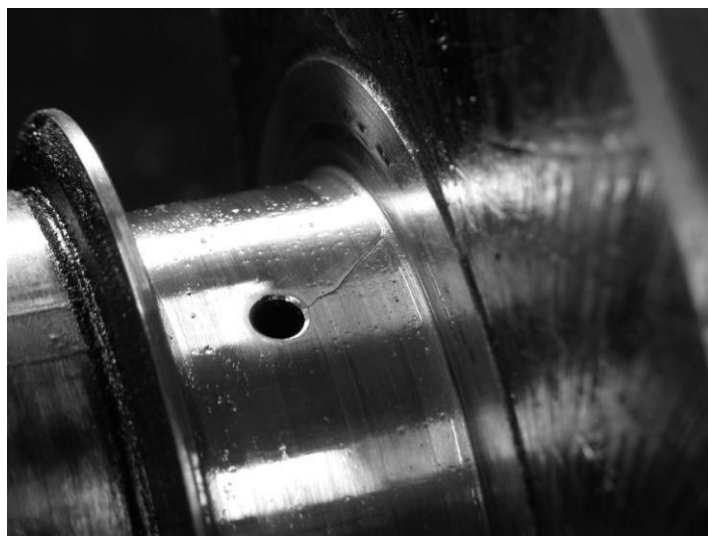
Рисунок 1.15 – Тріщина в шийці колінчатого вала двигуна КамАЗ-740

Тріщини на шийках колінчастих валів належать до основних причин їх вибракування. За статистикою, для колінчастих валів частка таких пошкоджень становить близько 9...16 %, а у випадку деяких моделей, зокрема двигунів КамАЗ-740, цей показник може досягати 40...50 % серед деталей, що надходять у капітальний ремонт. До причин вибракування належать: тріщини на галтелях корінних і шатунних шийок; пошкодження на циліндричній частині шийок на відстані менше 6 мм від їх торців; тріщини на крайках отворів масляних каналів; наявність кількох тріщин, що розташовані ближче ніж на 10 мм одна від одної й під кутом понад  $30^\circ$  до осі вала; понад вісім тріщин довжиною менше 5 мм на циліндричних поверхнях і в зоні масляних каналів; а також більше трьох тріщин довжиною понад 5 мм.

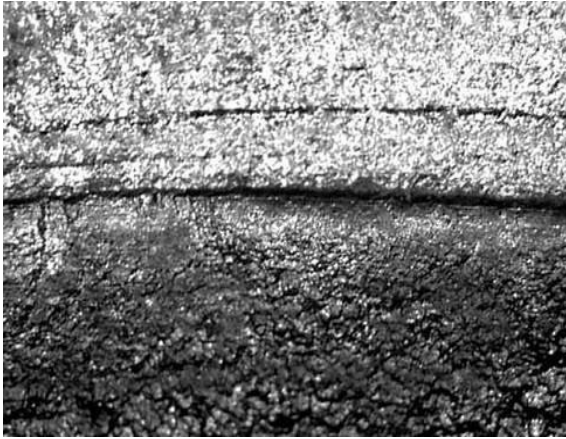
Рисунок 2.4 – Макроструктура зламу в щоці: перехід із зони розвитку втомленої тріщини в зону тендітного руйнування (50:1)

Аналіз причин руйнування колінчастих валів свідчить, що переважна більшість випадків їх поломок зумовлена явищами втоми матеріалу [22]. Результати фрактографічних досліджень, що підтверджують цей висновок, наведені на рис. 2.4 та 2.5.

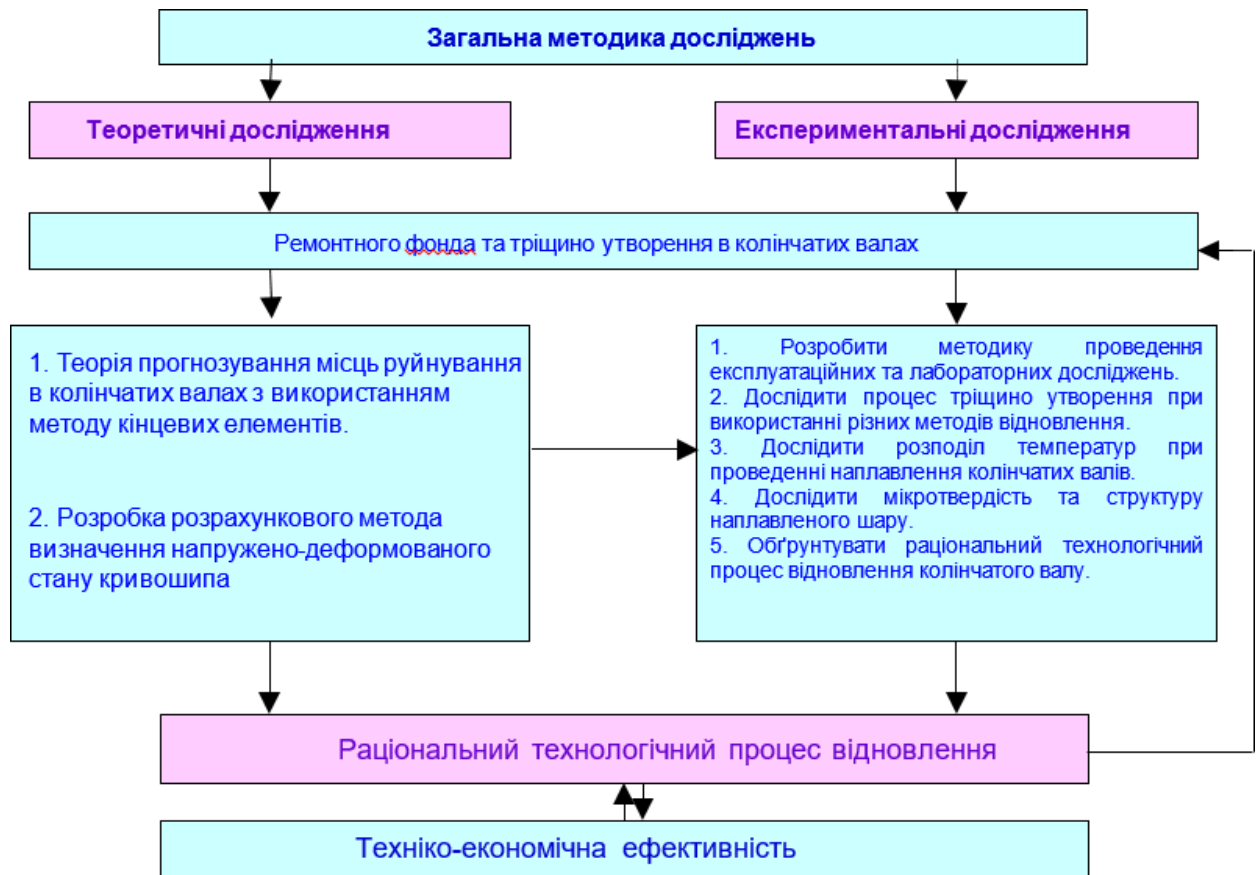
Рисунок 3.1 – Загальна структура проведення досліджень

Структура дослідження подана на рис. 3.1. Вона передбачає представлення технологічного процесу відновлення у вигляді двох взаємопов'язаних модулів: теоретичного та експериментального, причому другий ґрунтується на результатах першого. Кожен із модулів характеризується власними ключовими параметрами, тоді як кінцевий результат визначається не лише якістю технології, але й техніко-економічною ефективністю процесу.

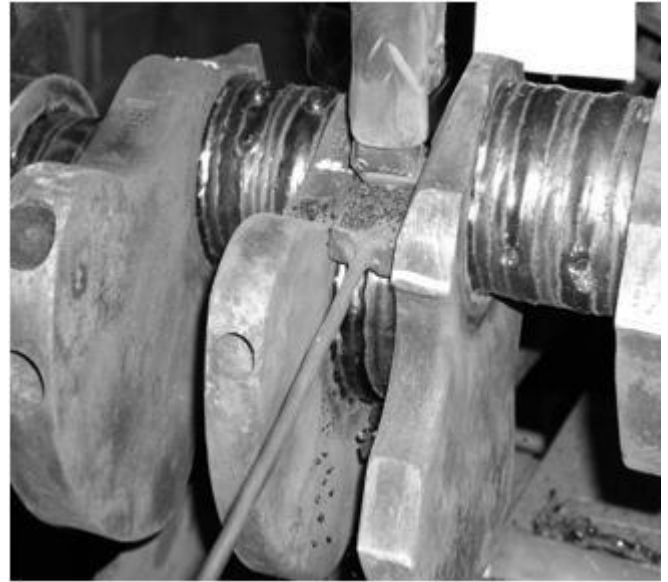
Рисунок 3.9 – Процес наплавлення корінної шийки колінчатого вала

Окрім цього, було проведено аналіз розподілу температури у реальних умовах технологічного процесу наплавлення шатунних і корінних шийок колінчастого вала двигуна КамАЗ-740 [26]. Етапи виконання наплавлювальної операції наведено на рис. 3.8 та 3.9.

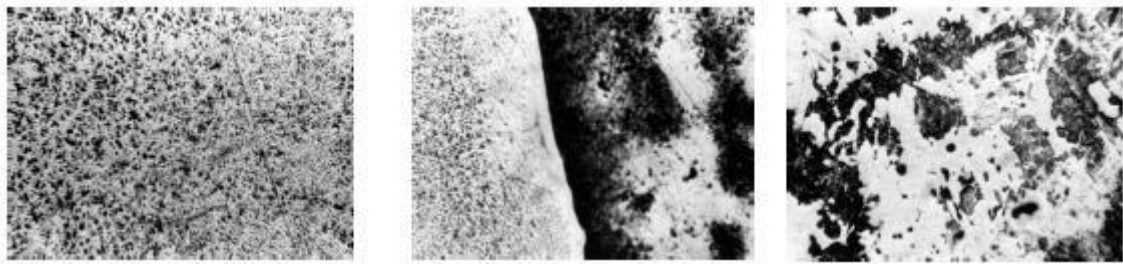
Рисунок 3.17 – Мікроструктура зразка, наплавленого дротом 08X20H9Г7Т (200:1): а – зона наплавлення; б – перехідна зона; в – зона термічного впливу

2. У зоні термічного впливу сорбіт поступово зникає, тоді як перліт набуває зернистої та високодисперсної структури (рис. 3.17). У цих ділянках у всіх зразків зафіксоване зростання мікротвердості до 2700 МПа, а на окремих ділянках — навіть до 3000 МПа і більше (зокрема у зразку, наплавленому дротом 08Х20Н9Г7Т).

– Для дроту 08X20H9Г7Т характерна структура легованого аустеніту (рис. 3.17 а, б). Висока швидкість охолодження зберігає аустеніт, у ґратах якого розчинені легуючі елементи. У перехідній зоні й поблизу основи, де охолодження відбувається повільніше, виділяються мілкодисперсні карбіди, що обумовлює локальний стрибок мікротвердості (рис. 3.17 в).

– У зразку, наплавленому дротом 08Х20Н9Г7Т (рис. 3.17 в), навпаки, спостерігається різка межа. Це пояснюється суттєвою різницею в ізоморфності кристалічних ґрат: у наплавленому шарі – гранецентровані кубічні, тоді як в основному металі – об'ємноцентровані кубічні.

У процесі наплавлення були створені умови, за яких на межі поділу «основа – наплавлений метал» відбувалося перерозподілення перліту. Це призвело до утворення тонкої перехідної зони високодисперсного перліту по всій контактній поверхні (рис. 3.17 в).
